ÉTAT DES LIEUX

PROJET

PRÉSENTATION

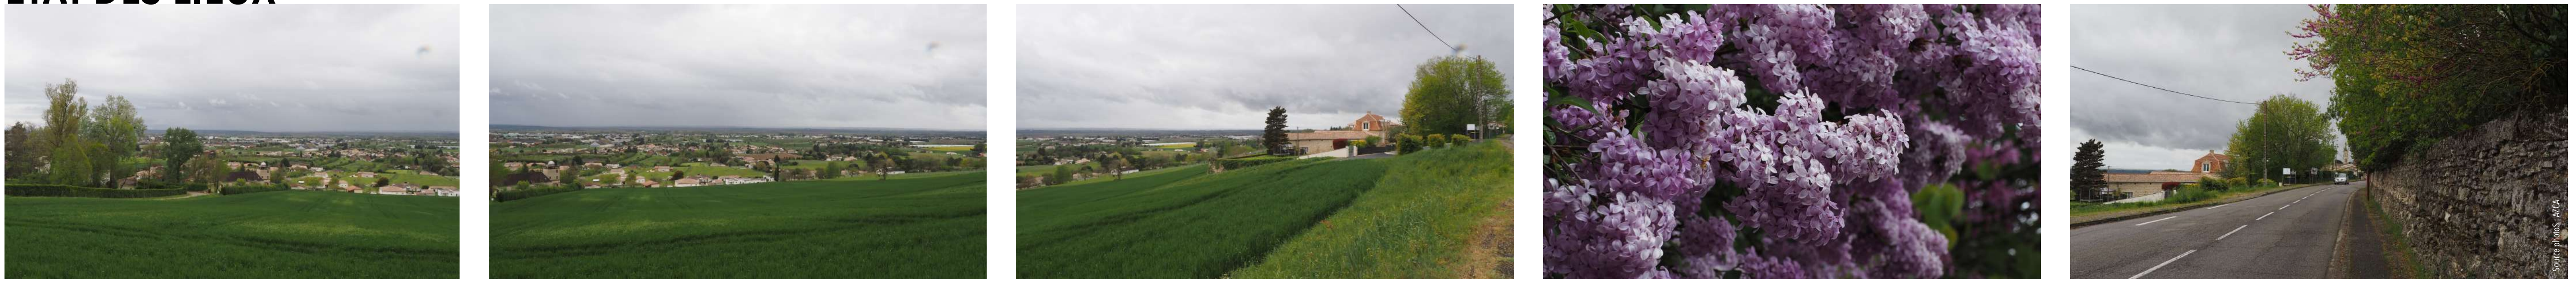
- ENTRÉE DE VILLE À L'EST
- VITESSE DES USAGERS
- CROISEMENT DE PLUSIEURS ROUTES
- VUE SUR LA VALLÉE DE LA GARONNE
- MURET EN PIERRE D'UN CÔTÉ
- PEU DE TROTTOIR ET EN MAUVAIS ÉTAT
- PARCELLE CULTIVÉE EN CONTREBAS
- ARRÊTS FRÉQUENTS DES USAGERS DE PASSAGE POUR LA VUE

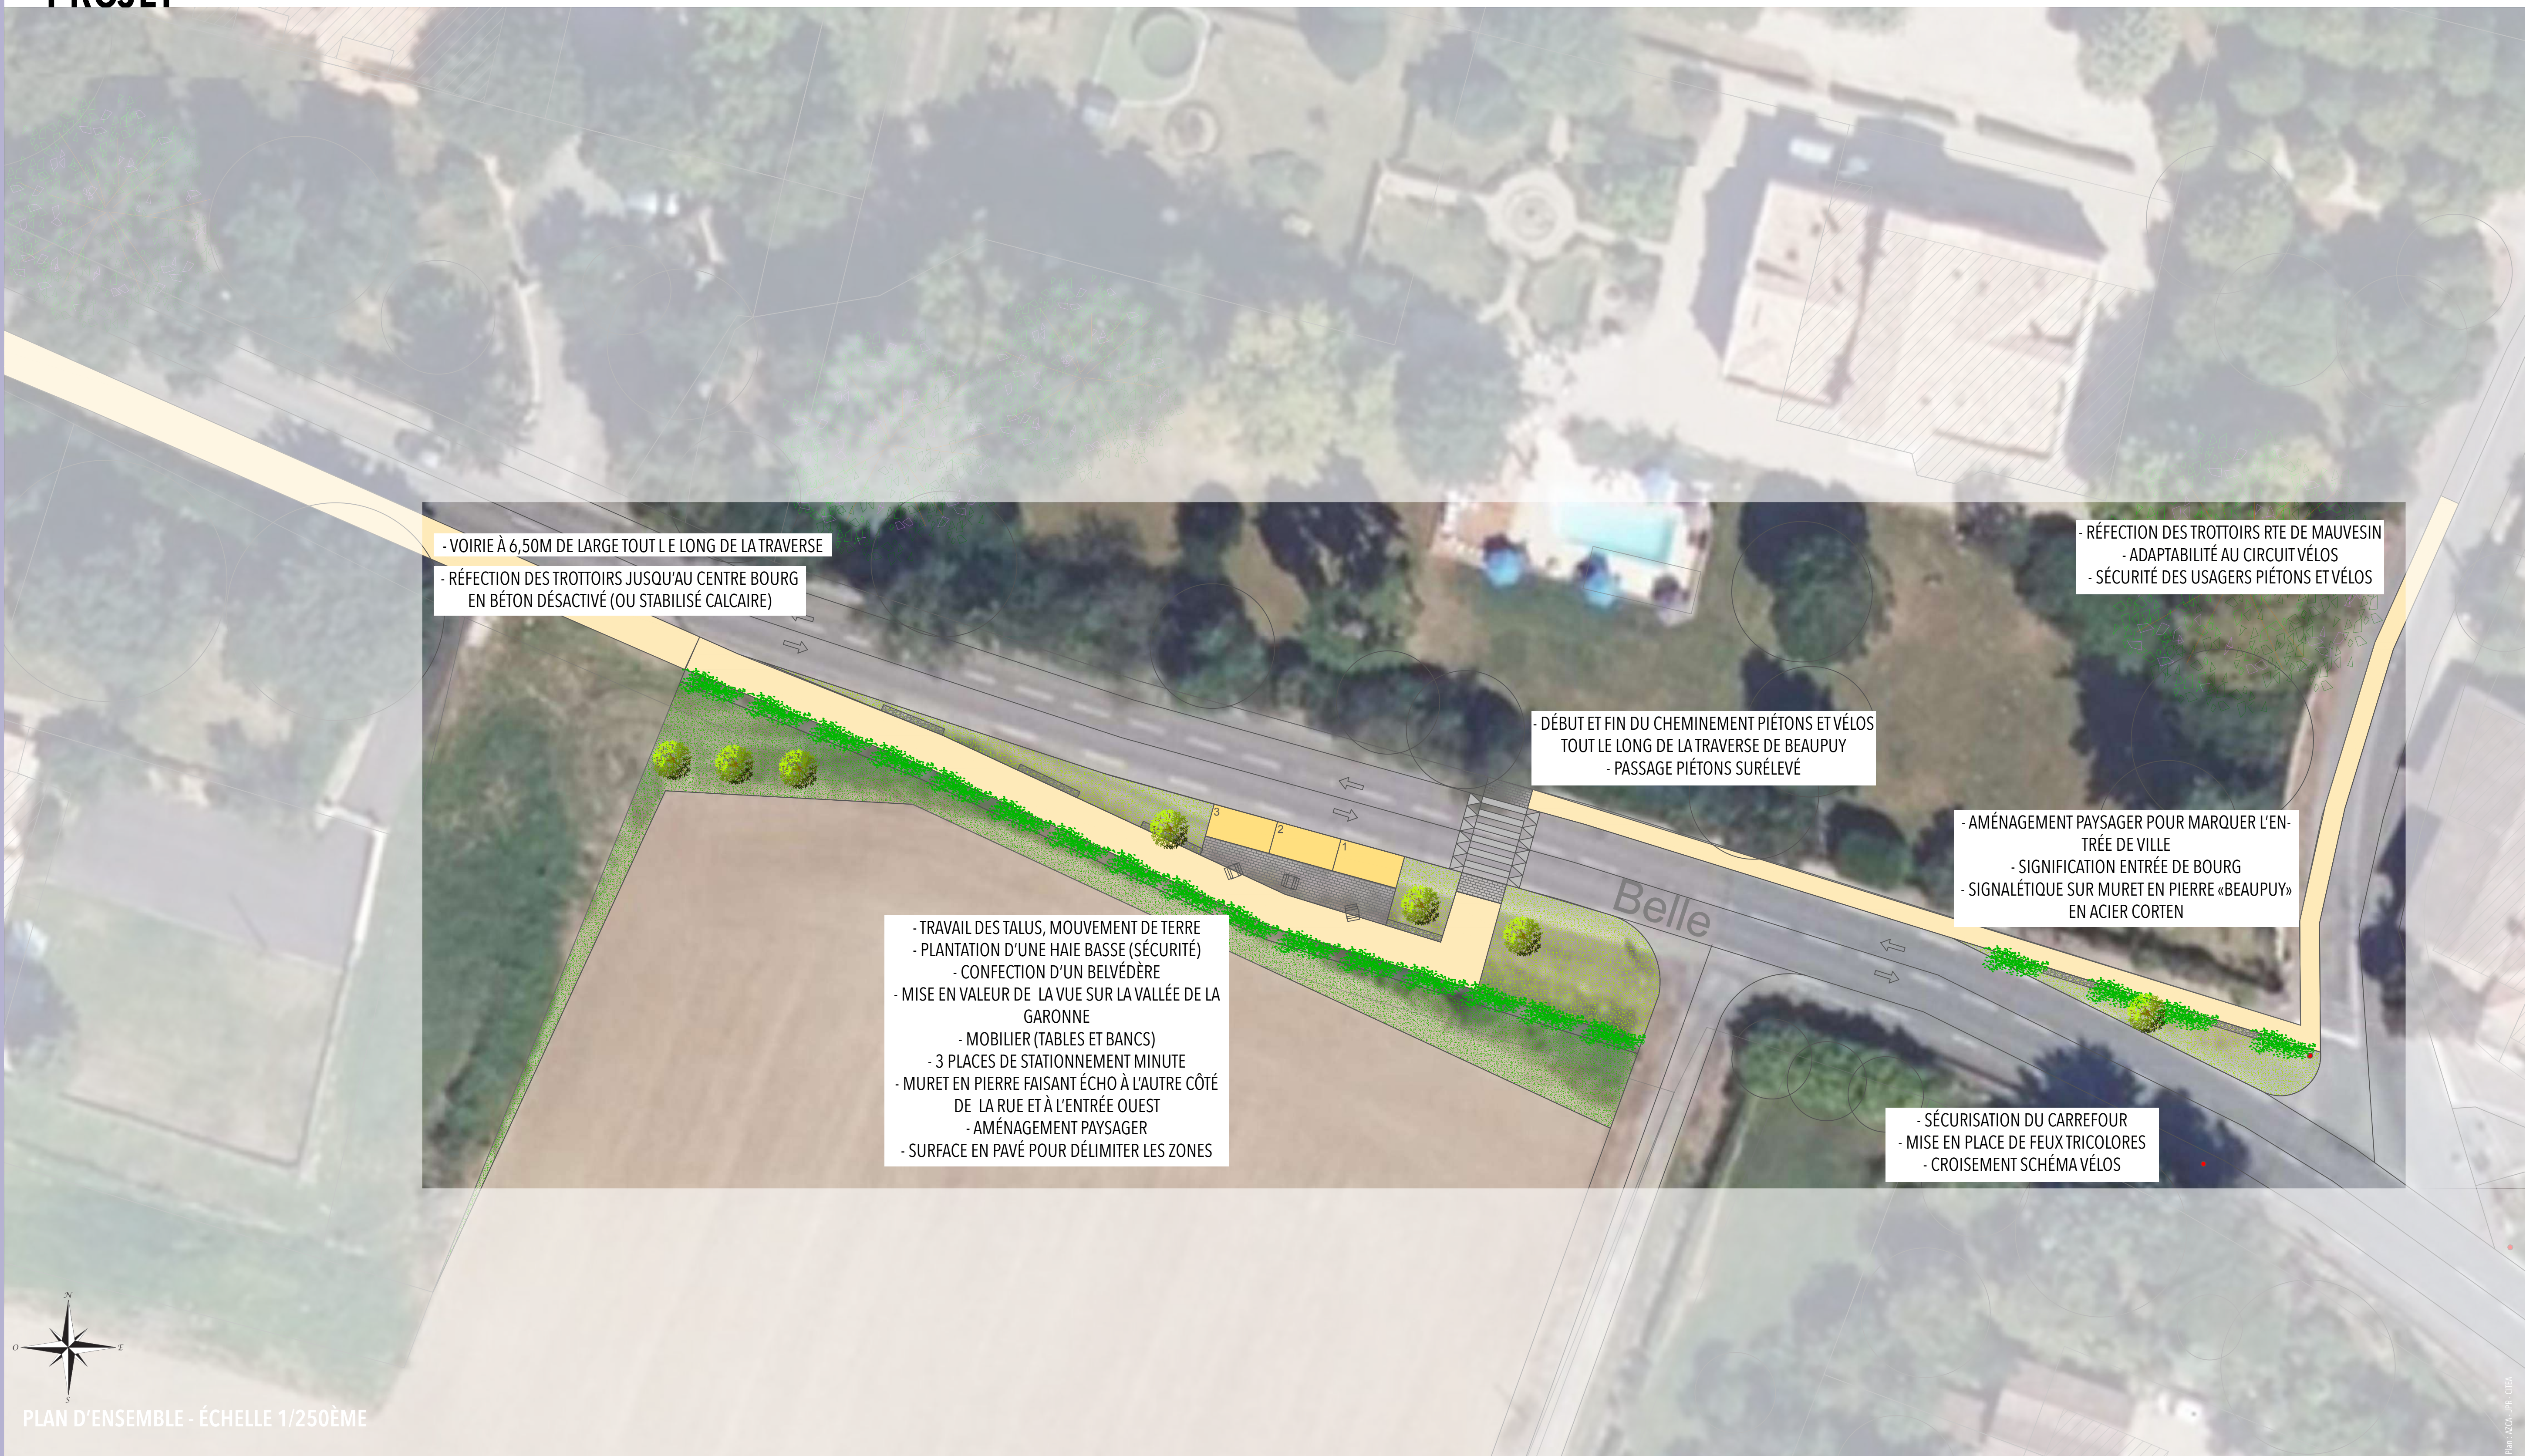
- RÉFECTION DES TROTTOIRS RTE DE MAUVESIN
- CONNEXION PIÉTONS ET CYCLES SUR L'ENSEMBLE DE LA TRAVERSE
- PASSAGE PIÉTONS SURÉLEVÉ AVEC SEUIL EN PAVÉ
- TRAVAIL DE TALUTAGE POUR CRÉER UN BELVÈDÈRE
- MOBILIER URBAIN
- PLANTATION D'ARBRES ET MASSIFS POUR MARQUER L'ENTRÉE
- MURETS EN PIERRE ET INSCRIPTION «BEAUPUY» EN ACIER
- FEUX TRICOLORES POUR LE CROISEMENT

CHIFFRAGE :
ESTIMATION : 267 300,00 € HT
